## Guntersblum, Sorgenkinder Baustellen Fortsetzung, August 2023

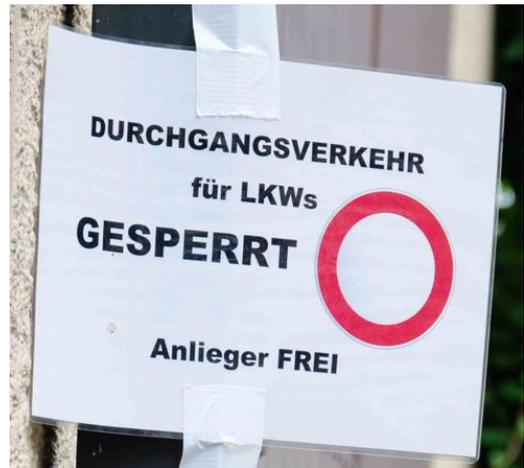
- Ungeeignet und unzulässig, da die rund um die Einfahrt des Kellerweges an Regenrinnen und Schildermasten befestigten DIN A4 Zettel (s. nebenst. Abbildung) keine Verbotswirkung im Sinne der StVO entfalten. Das ist somit keine regelkonforme Beschilderung, sondern allenfalls der hilflose Versuch eine Situation zu retten, die man bereits bei der Aufstellung und Genehmigung des Planes für die Umleitung hätte regeln müssen. In der Folge könnte im Bedarfsfall ein so in die Irre geleiteter Lkw-Fahrer sogar einen Rechtsanspruch auf Schadenersatz geltend machen.

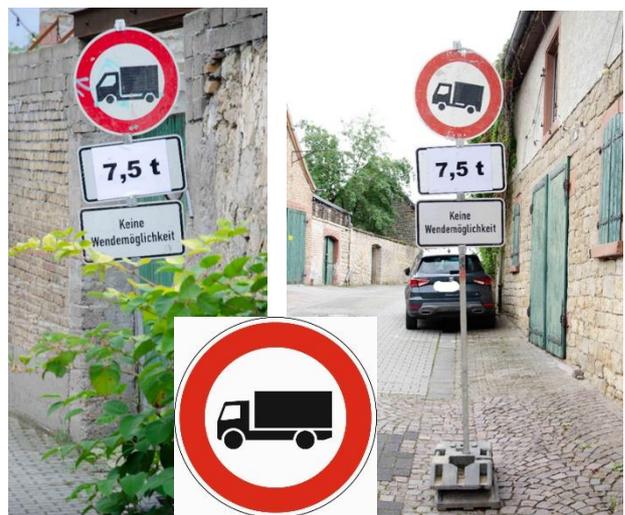
- Ungeeignet und eine Kuriosität deshalb, da, nachdem „Andreas“ (VZ 123) verschwunden war, man offensichtlich weitere uralte Kollegen von „Andreas“ aus dem musealen Fundus gezaubert und bei der Neubeschilderung an der Kreuzung Kellerweg zum Einsatz gebracht hat. Wie aus den nebenstehenden Abbildungen erkennbar, sind die Symbole der VZ 253 (Durchfahrverbote für Lkw) völlig veraltet. Zur Verdeutlichung dazwischen das amtliche Bild von VZ 253 entsprechend dem Verkehrszeichenkatalog des Bundes. Auch der auf dem Zusatzzeichen aufgeklebte Zettel mit 7,5 to entspricht keinesfalls den amtlichen Vorgaben.

- 7 1 Es dürfen nur die in der StVO abgebildeten Verkehrszeichen verwendet werden oder solche, die das Bundesministerium für Verkehr und digitale Infrastruktur nach Anhörung der zuständigen obersten Landesbehörden durch Verlautbarung im Verkehrsblatt zulässt.

Die Formen der Verkehrszeichen müssen den Mustern der StVO entsprechen.

Mehrere Verkehrszeichen oder ein Verkehrszeichen mit wenigstens einem Zusatzzeichen dürfen gemeinsam auf einer weißen Trägertafel aufgebracht werden. Die Trägertafel hat einen schwarzen Rand und einen weißen Kontraststreifen. Zusatzzeichen werden jeweils von einem zusätzlichen

**schwarzen Rand gefasst. Einzelne Verkehrszeichen dürfen nur auf einer Trägertafel aufgebracht sein, wenn wegen ungünstiger Umfeldbedingungen eine verbesserte Wahrnehmbarkeit erreicht werden soll.**

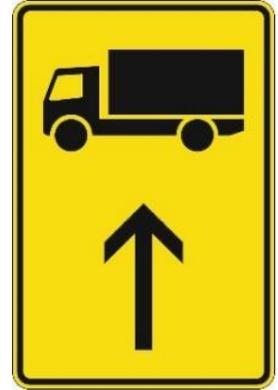
Es ist anzunehmen, dass der Grund für dieses Durcheinander wohl darin besteht, dass man sich im Vorfeld keine Gedanken darüber gemacht hat, welcher Verkehr im Bedarfsfall wohin umzuleiten ist. Dass der Kellerweg für die Aufnahme von Schwerverkehr völlig ungeeignet ist, hätte eigentlich allen Beteiligten klar sein müssen. Daher wäre es sinnvoll gewesen, bereits ab Eimsheim und Ülversheim den Schwerverkehr auf Alternativstrecken umzuleiten. Hierzu hätte man die Hinweistafel in Ülversheim und Eimsheim mit sinnvollen Hinweisen (z. Bsp. Durchfahrverbot für Kfz 7,5 to) versehen können. Das für diese Verkehre richtige Verkehrszeichen wäre VZ 422 gewesen, das nebenstehend beispielhaft für den Beginn der Umleitung dargestellt ist.
